## CIVIL AVIATION SAFETY ALERT

### POTENTIAL JAM OF THE MANUAL GEAR RELEASE CABLE ON BOMBARDIER CL-600-2B19 AEROPLANES

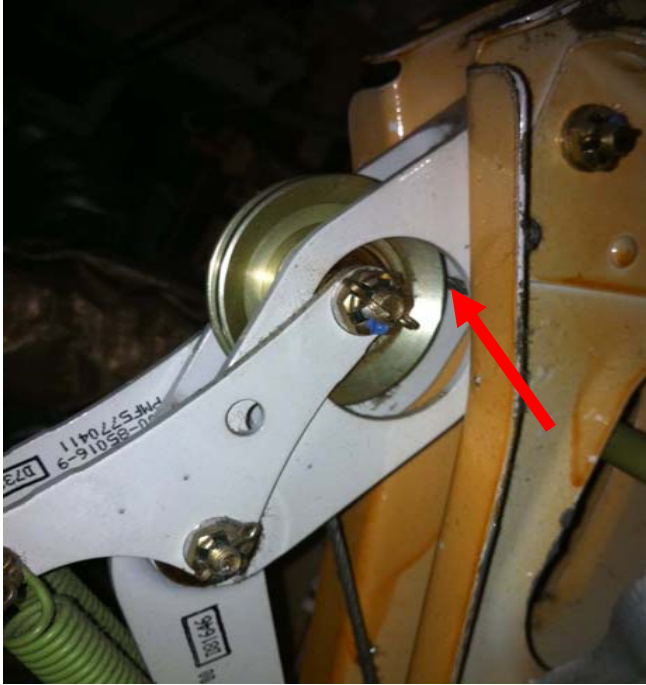
A Service Difficulty Report (SDR) was previously submitted by an operator describing a condition where the emergency manual gear release system was jammed, rendering the manual gear release system inoperative. Upon inspection, a dislodged and jammed cable was found under the flight deck under-floor area where the cable had jumped a pulley. Refer to the attached picture.

Further investigation revealed that this may occur due to a rapid or inadvertent release of the manual gear release handle **in combination with** a misrigged manual gear release system.

The operator stated that the mis-rigged condition of the manual gear release system was due to the distortion of the cable turnbuckle located alongside the lower floor panel of the forward avionics bay. It is suspected that due to the access through the flight deck floor panel by maintenance personnel that the damage to the turnbuckle inadvertently occurred.

With the distortion of this turnbuckle, the manual gear release system can be put out-of-rig and increase the potential for the cable to jump the pulley which would render the manual gear release system inoperative.

**Manual gear release under-floor pulley lever system with a jumped and jammed cable.**

Transport Canada Civil Aviation (TCCA) recommends that all CL-600-2B19 operators inspect the manual gear release system for the correct condition of all associated turnbuckles as per AMM 32-34-00-220-801. Also to be cautious and aware of the potential to distort and damage the aforementioned turnbuckle of the manual gear release system when maintenance is done in the forward avionics bay under the floor area. Bombardier engineering confirmed the required AMM inspections and functional tasks are well defined for working the manual gear release system where diligence by the operator/maintainer to accomplish the necessary inspections is required when work is done around the affected area and system.

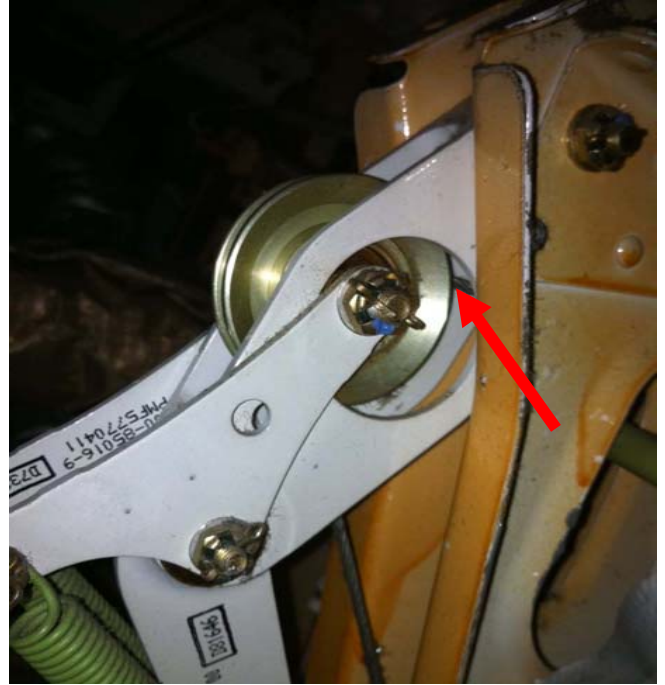
Un rapport de difficulté en service (RDS) a été précédemment soumis par un exploitant afin de décrire une situation où le système manuel de sortie du train d'urgence était coincé et par conséquent inopérant. L'inspection a révélé qu'un câble s'était délogé d'une poulie et s'était coincé dans la zone située sous le plancher du poste de pilotage. Voir la photo ci-jointe.

Une enquête plus poussée a révélé que cela peut se produire lors d'actionnement brusque ou accidentel de la poignée du système manuel de sortie du train **combiné avec** un mauvais ajustement du système.

L'exploitant a déclaré que le mauvais ajustement du système manuel de sortie du train avait été causé par une distorsion accidentelle d'un tendeur de câble spécifique situé à côté du panneau de plancher inférieur du compartiment avionique avant. Il est soupçonné que le tendeur aurait été endommagé par inadvertance lorsque le personnel de maintenance aurait ouvert le panneau de plancher du poste de pilotage.

La distorsion du tendeur fait en sorte que le système manuel de sortie du train peut se désaligner, ce qui accroît le risque que le câble se déloge de la poulie et rende ainsi le système inopérant.

**Câble délogé et coincé du système de levier à poulie du système manuel de sortie du train situé sous le plancher.**

Transports Canada, Aviation civile (TCAC) recommande à tous les exploitants de CL-600-2B19 de vérifier l'état du système manuel de sortie du train et en particulier de tous les tendeurs connexes conformément aux procédures AMM 32-34-00-220-801. Également, de faire preuve de prudence et de tenir compte du risque de distorsion et d'endommagement du tendeur du système manuel de sortie du train susmentionné lors des travaux de maintenance effectués dans le compartiment avionique avant sous le plancher. Les services techniques de Bombardier ont confirmé que les tâches fonctionnelles et les inspections AMM sont bien définies pour le système manuel de sortie du train et que les exploitants et spécialistes de la maintenance doivent faire preuve de diligence lors d'exécution de travaux autour de la zone et du système en cause.
